GUTACHTENNUMMER: 16199460

Gutachten

Betreff	Minderwertgutachten		
Besichtigungsdatum / Ort	07.02.2020		
Besichtigung durch	J.Majewski		
Fahrzeugart	Van		
Hersteller	Seat		
Modell / Verkaufsbezeichnung	ALHAMBRA Nf Style 103 TDIM6F		
Fahrzeug-Identnummer	VSSZZZ7NZZDV514297		
Anzahl Besitzer	unbekannt		
Erstzulassung	09.04.2013		
Fahrzeug Dokumente	ZB Teil 1 und 2 (Schein und Brief) lagen nicht vor ZB Teil 1 (Schein) nicht entgegen genommen		
Fahrzeug Kennzeichen	Kennzeichen nicht entgegen genommen		
Laufleistung	89.131 km / abgelesen		
Farbe / Farbcode	"Deep" schwarz		
Antriebsart	Frontantrieb		
Kraftstoffart	Diesel		
Hubraum / Leistung	1.968 ccm/ 103 kW		
Zylinder / Schadstoffklasse	4		
Anzahl Türen / Anzahl Sitze	5 / 7		
Getriebe	Manuell		
Anzahl Gänge	6		
Polster / Farbe	Stoff / Grau		
Anzahl Schlüssel	2 von 2 Schlüsseln vorhanden		
Wartungsheft / Wartungsnachweis	vorhanden / vollständig		
Restlauf bis Service	0 km		
Durchgeführte Wartungen	28.01.2016 bei 44.507 km in Herstellerwerkstatt

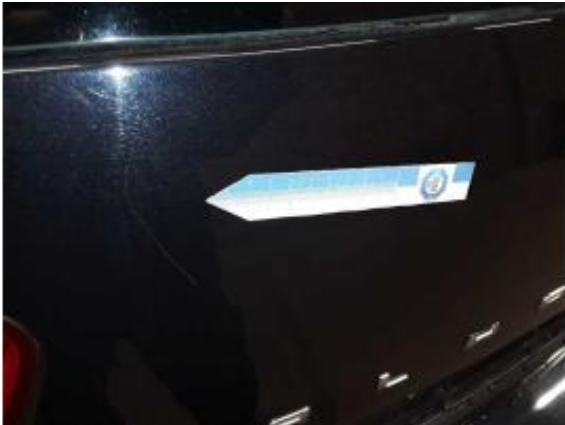
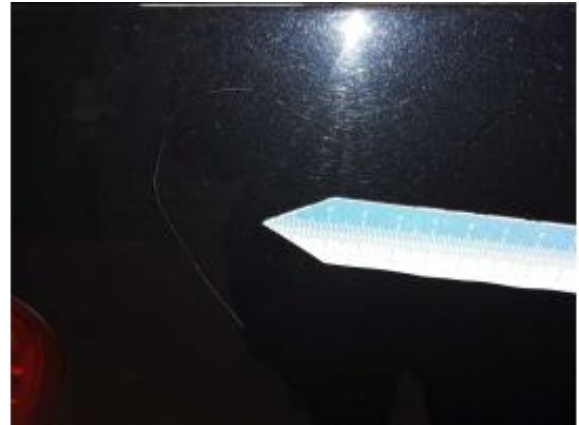
Nr.	Bauteilgruppe	Beschreibung
1	Heckklappe/-tür	Heckklappe - Kratzer - auslegen / polieren

Beschädigung 1: Heckklappe/-tür: Heckklappe - Kratzer - auslegen / polieren

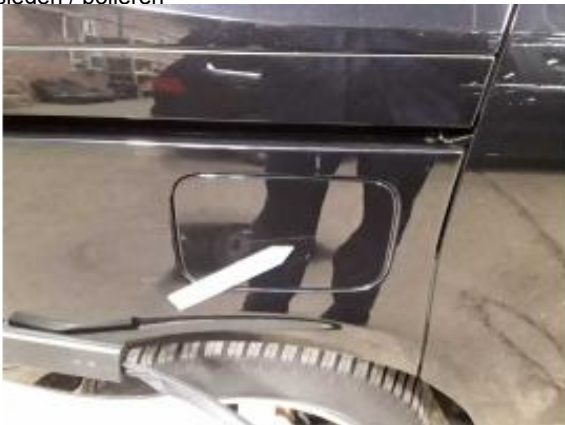
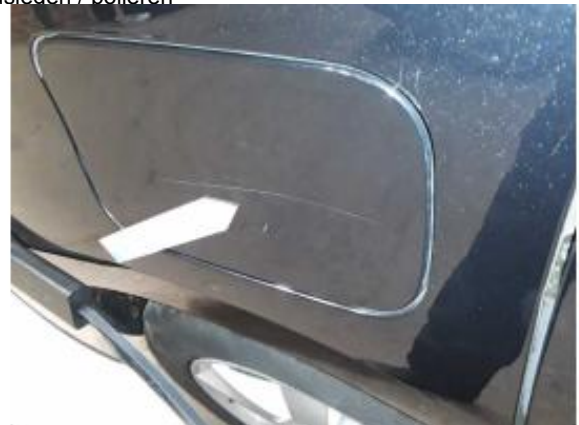
Beschädigung 2: Kraftstoffanlage: Tankdeckel - Kratzer - auslegen / polieren

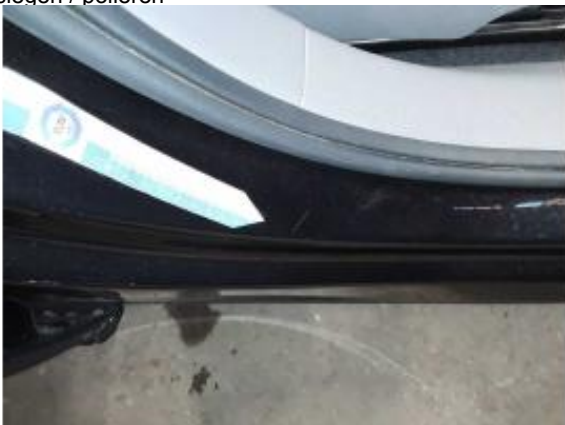
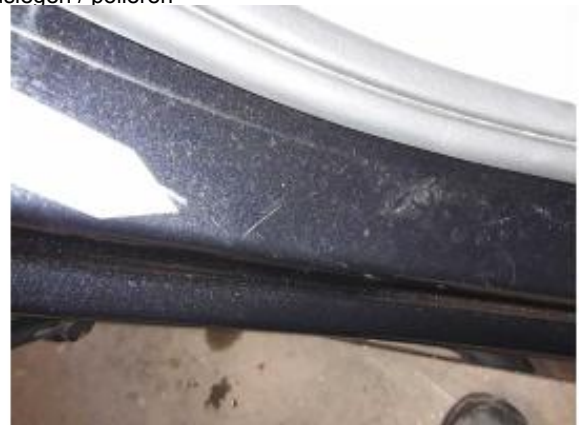
Beschädigung 3: Schweller rechts: Einstieg - Kratzer - auslegen / polieren

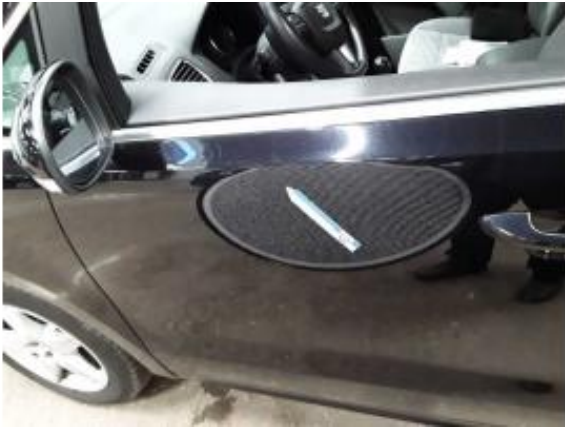
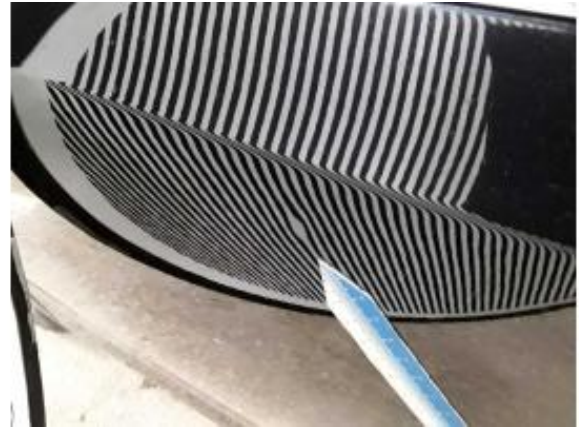
Beschädigung 4: Tür vorn links: Tür - Dellen - sanft instandsetzen

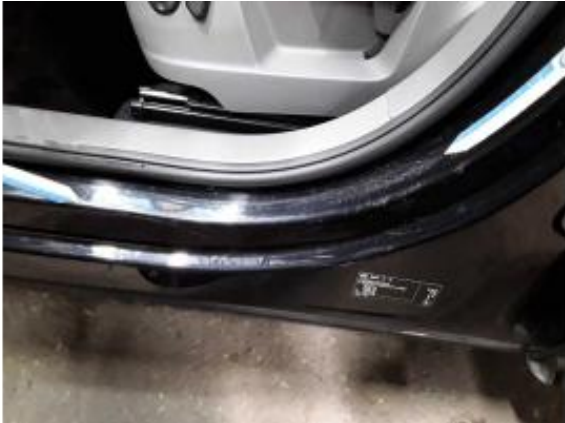
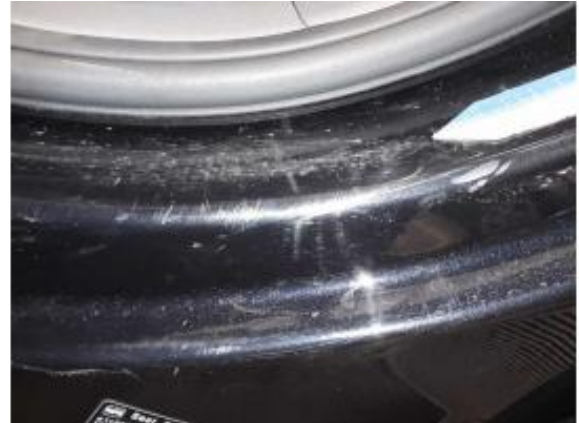
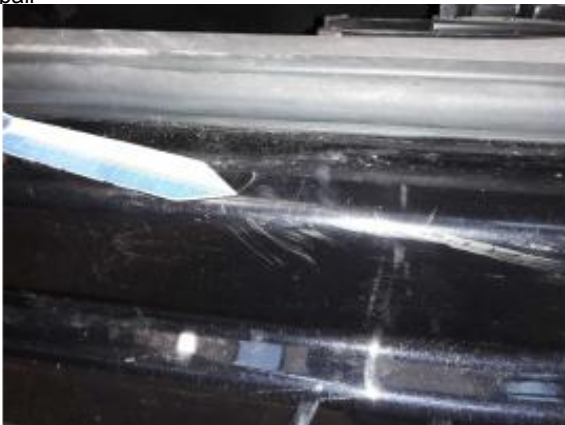
Beschädigung 5: Schweller links: Einstieg - Kratzer - Smart Repair

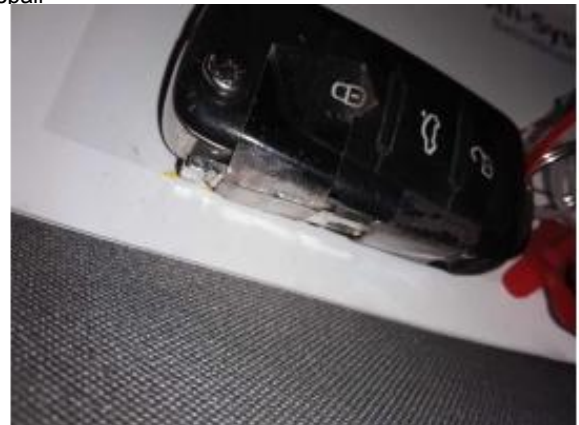
Beschädigung 6: Ausrüstung: Fahrzeugschlüssel - gebrochen / gerissen - Wertminderung

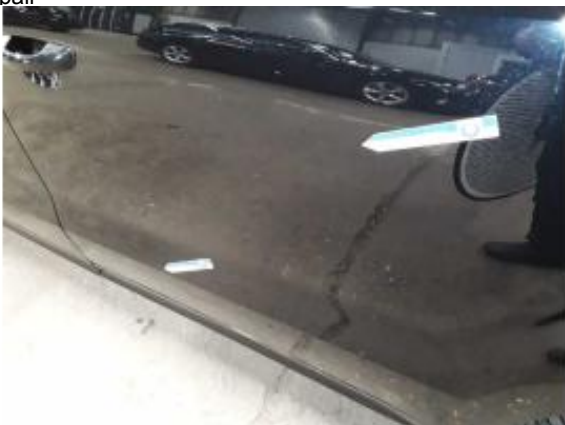
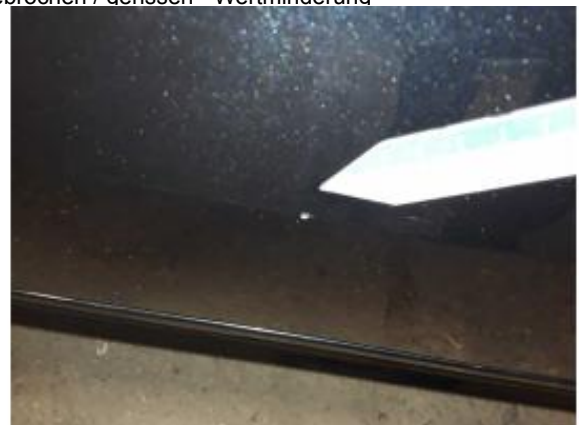
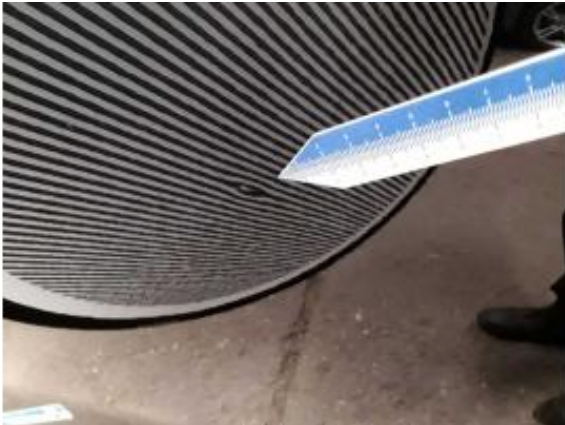
Beschädigung 7: Tür hinten links: Tür - Delle / Lackschaden - instandsetzen und lackieren

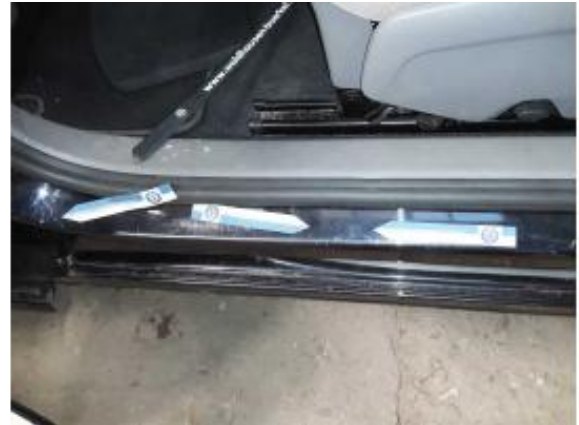
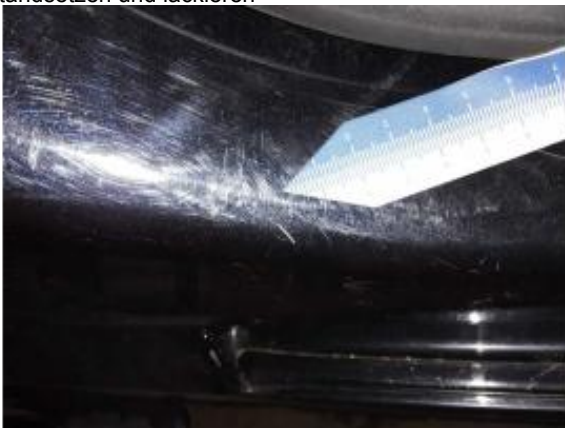
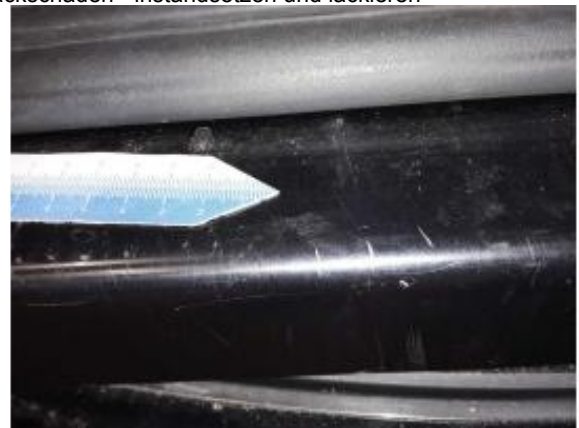
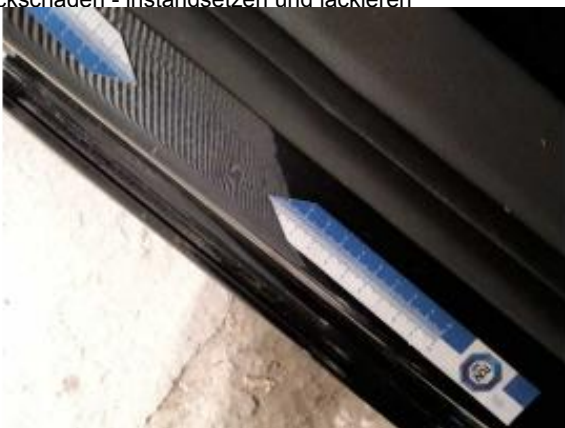
Beschädigung 8: Seitenwand links: Einstieg - Delle / Lackschaden - instandsetzen und lackieren

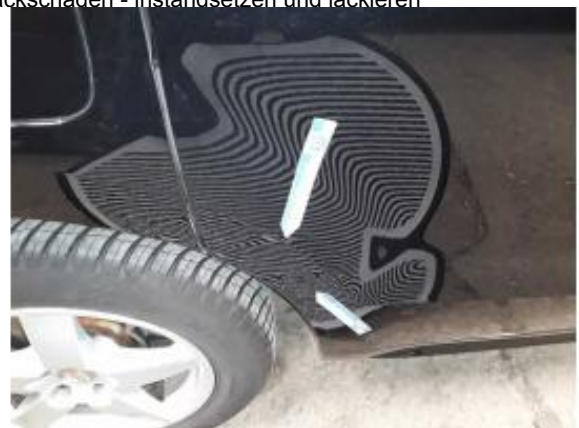
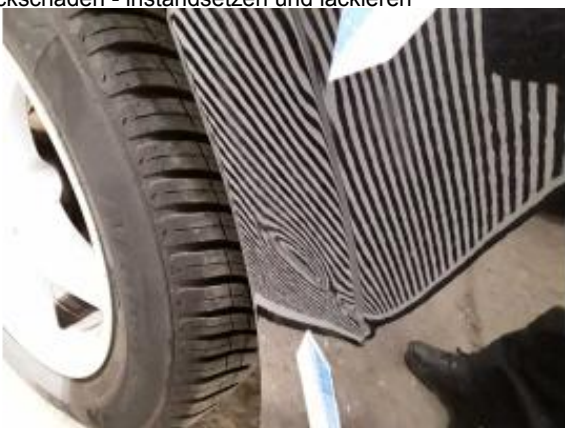
Beschädigung 9: Tür hinten rechts: Tür - Delle / Lackschaden - instandsetzen und lackieren

Beschädigung 9: Tür hinten rechts: Tür - Delle / Lackschaden -

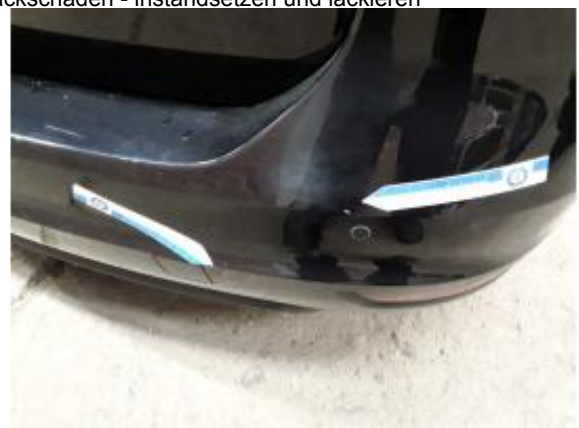
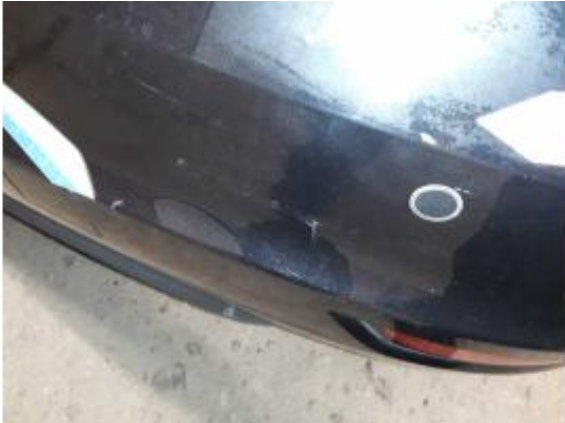
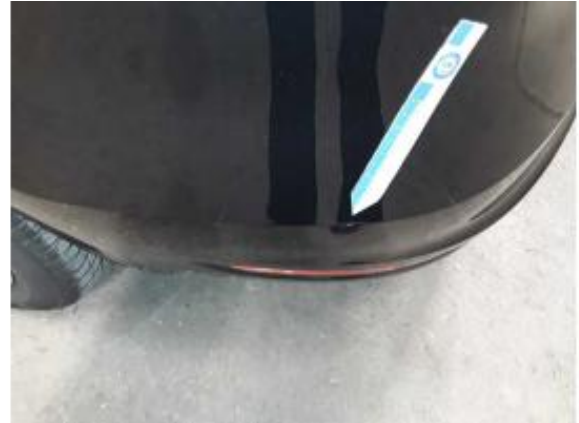
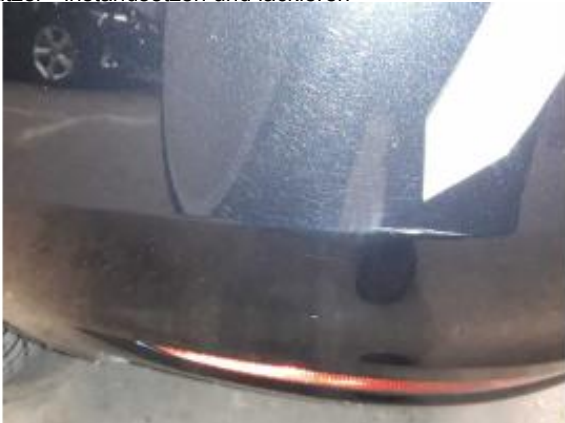
Beschädigung 10: Stossfänger hinten: Stossfänger hinten -

Beschädigung 10: Stossfänger hinten: Stossfänger hinten - Kratzer - instandsetzen und lackieren

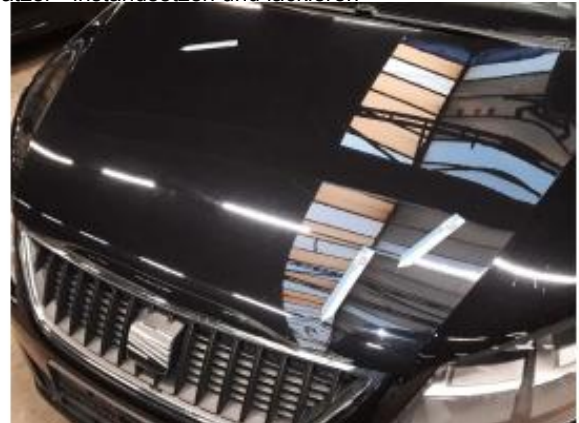
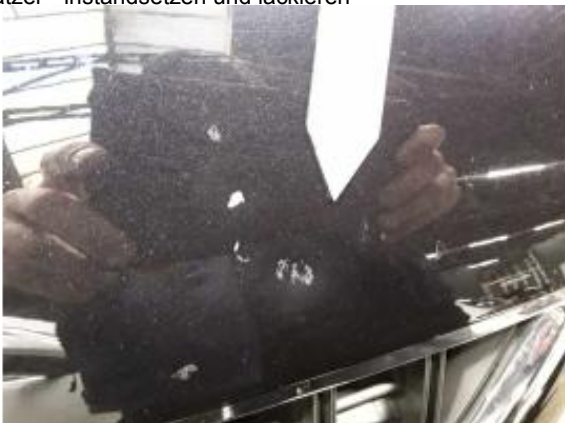
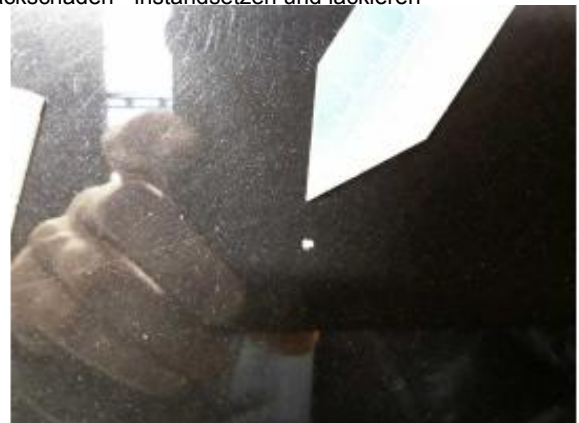
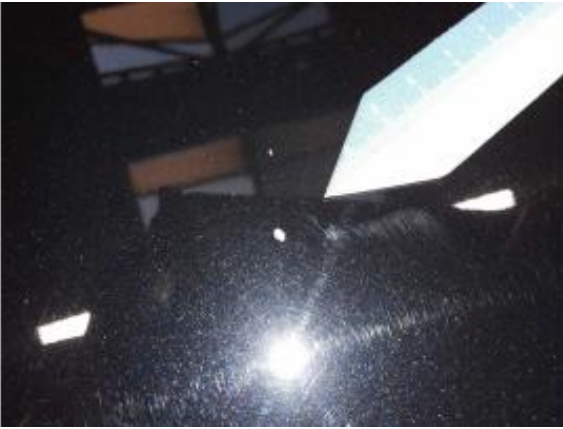
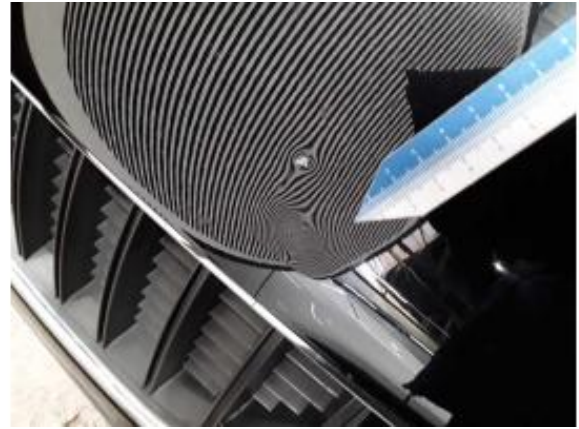
Beschädigung 11: Motorhaube: Motorhaube - Delle / Lackschaden - instandsetzen und lackieren

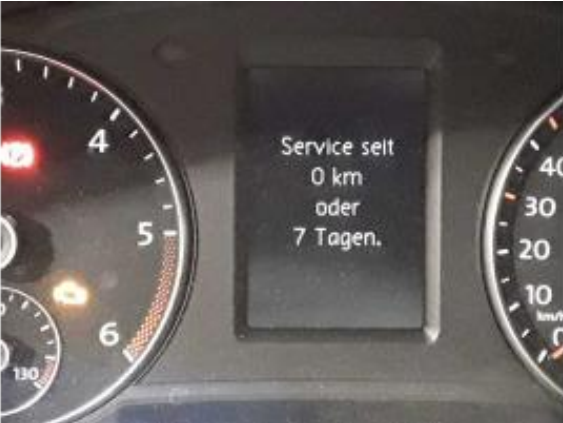
Beschädigung 12: Sonstiges: Inspektion/Wartung - fällig - durchführen

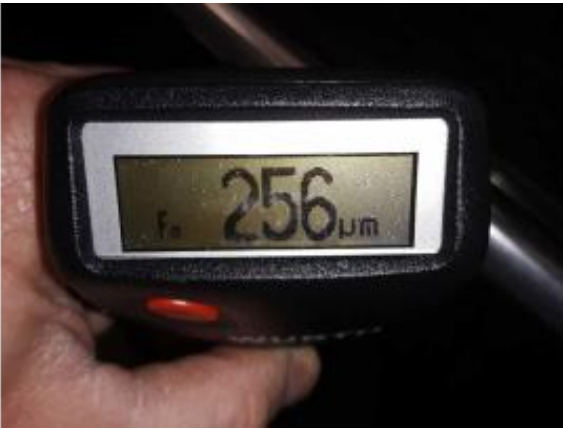
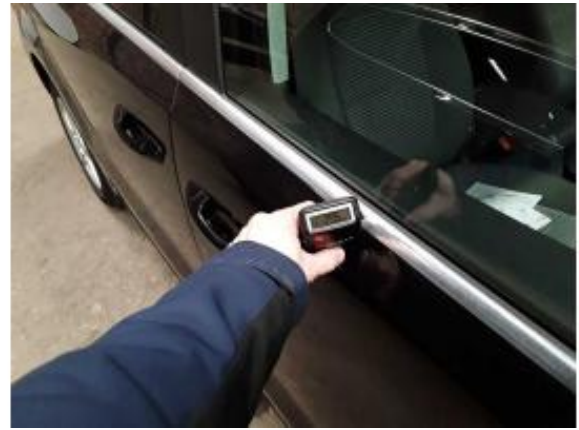
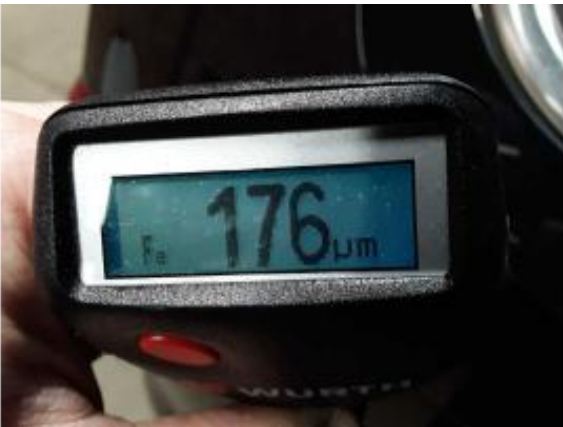
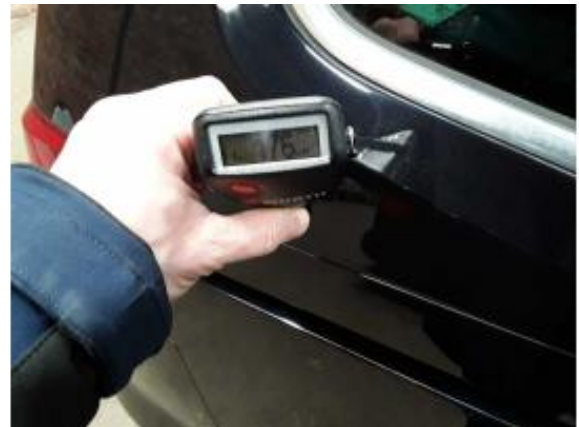
- 1 Seitenwand rechts, Tür vorne rechts, fachgerecht ausgeführt, Reparaturrechnung nicht vorhanden

Nacklackierung 1: Seitenwand rechts, Tür vorne rechts
